AVIS TECHNIQUE

Objet	Avis relatif à la solidité sur notes de calcul pour ouvrages de structure	N° d'affaire: 151013201000019 Référence du rapport : 13310/15/3366
		Date du rapport : 18/11/2015
Demandeur	ASD Alu Soudure Diffusion Route de Neuville 08460 LALOBBE	Date de la visite : 20/10/2015

2. Structure SX390_E

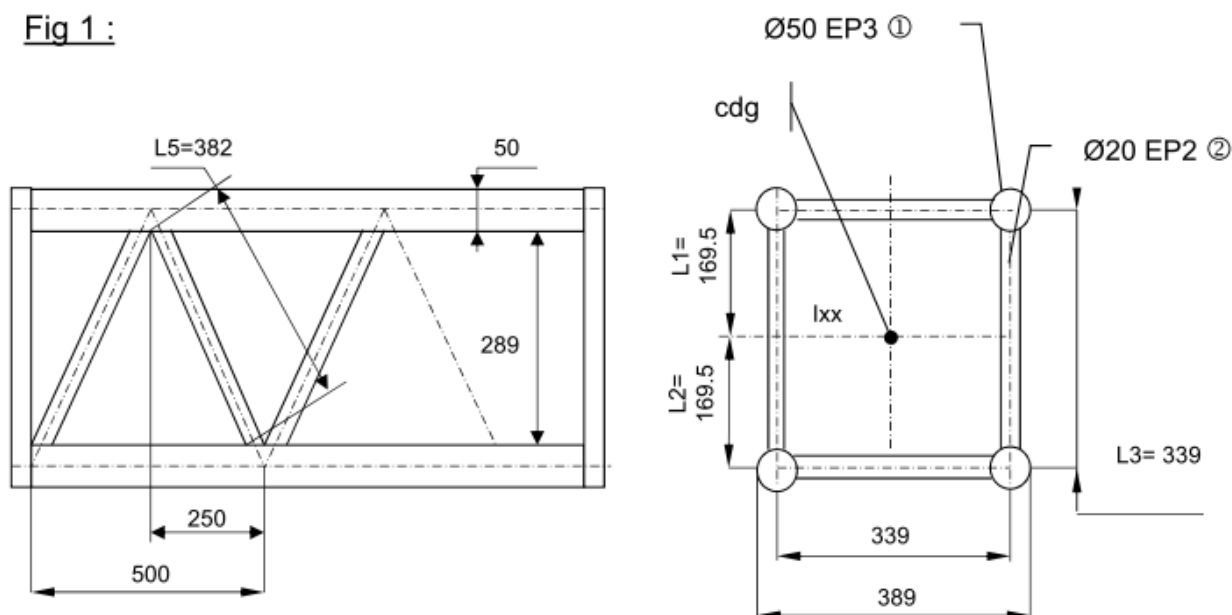
Fig 1 :

Les hypothèses prises en compte dans la note de calcul sont correctes. Les tableaux de charges correspondent aux résultats.

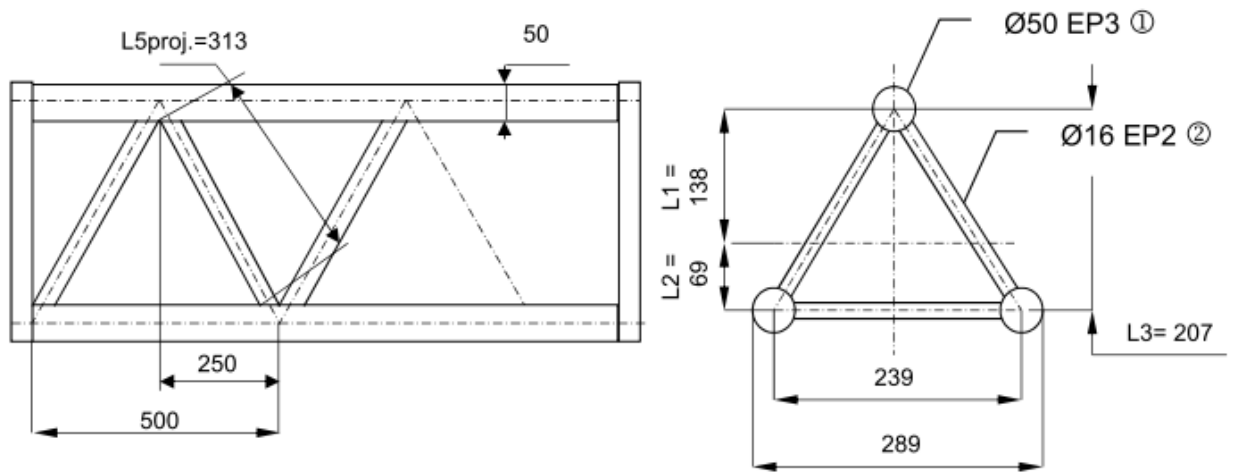
Fig 1 :

3. Structure SX290FC_D

Les hypothèses prises en compte dans la note de calcul sont correctes. Les tableaux de charges correspondent aux résultats.

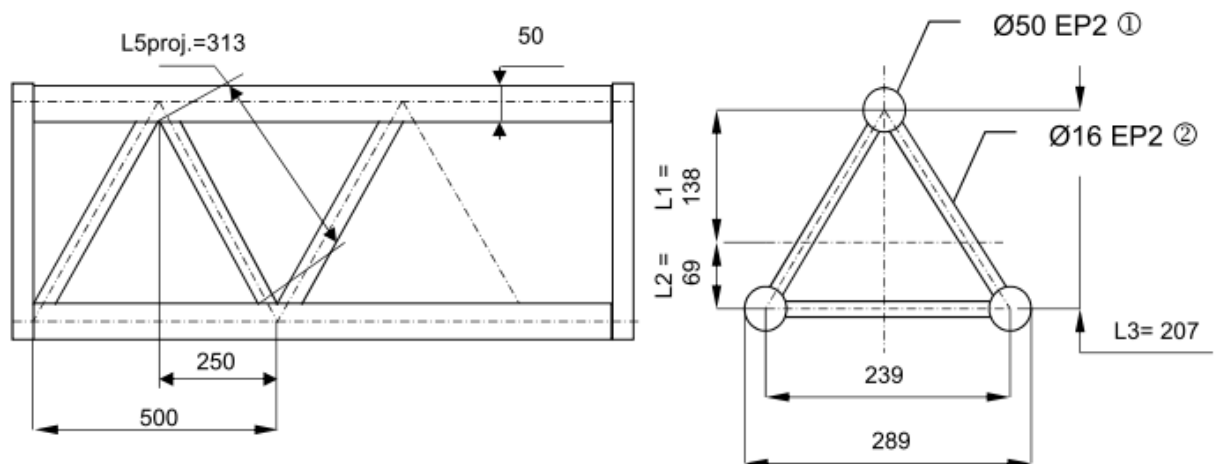
Fig 1 :

4. Structure SX290_D

Les hypothèses prises en compte dans la note de calcul sont correctes. Les tableaux de charges correspondent aux résultats.

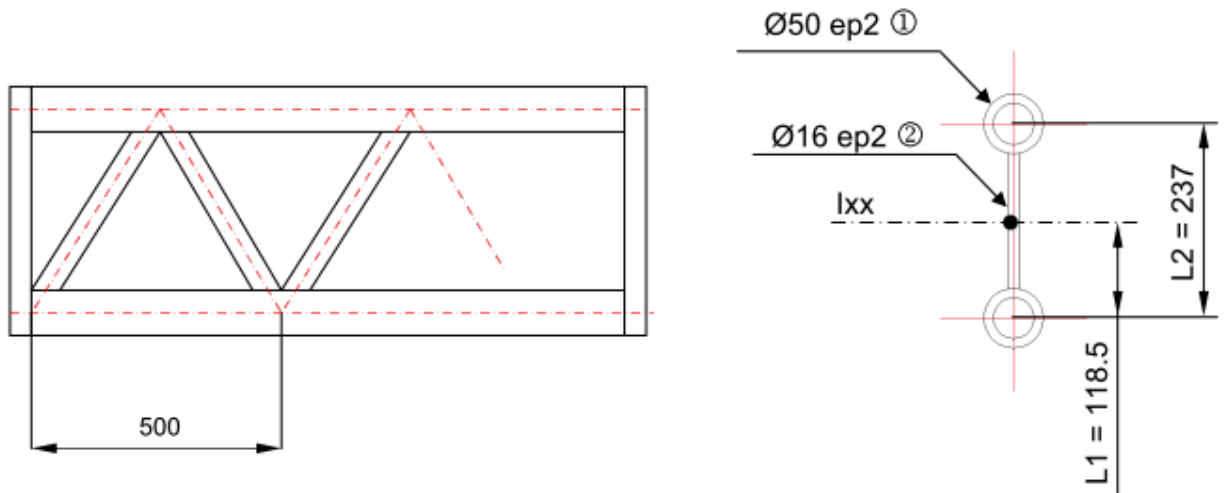
Fig 1 :

5. Structure EX290_D

Les hypothèses prises en compte dans la note de calcul sont correctes. Les tableaux de charges correspondent aux résultats.

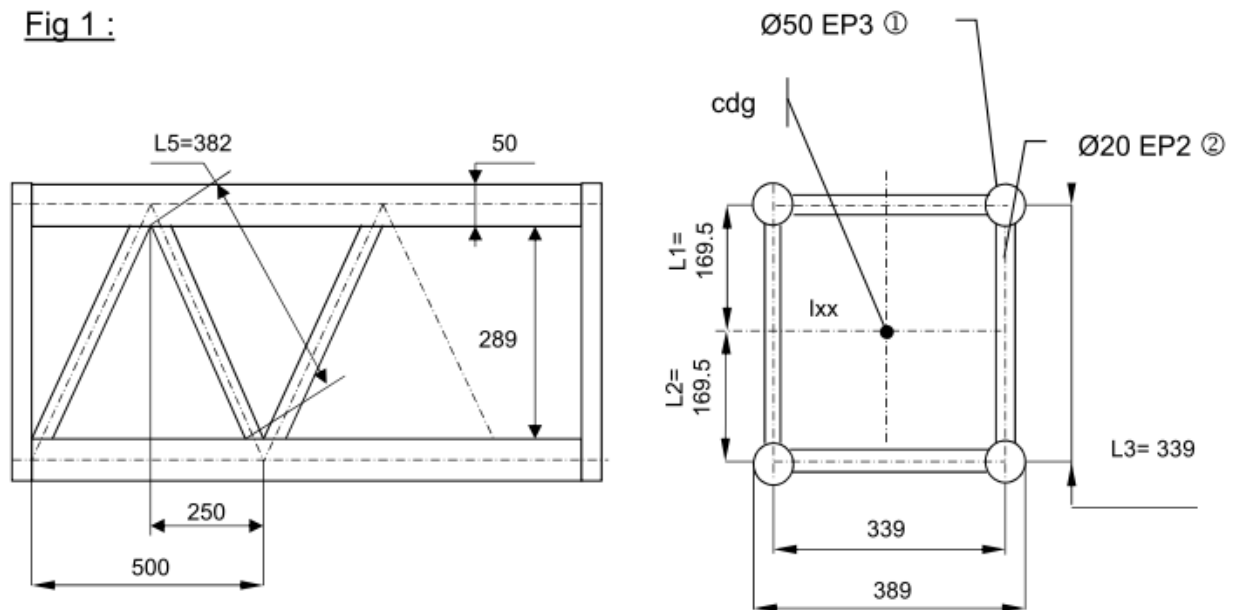
Fig 1 :

6. Structure SC390_E

Les hypothèses prises en compte dans la note de calcul sont correctes. Les tableaux de charges correspondent aux résultats.

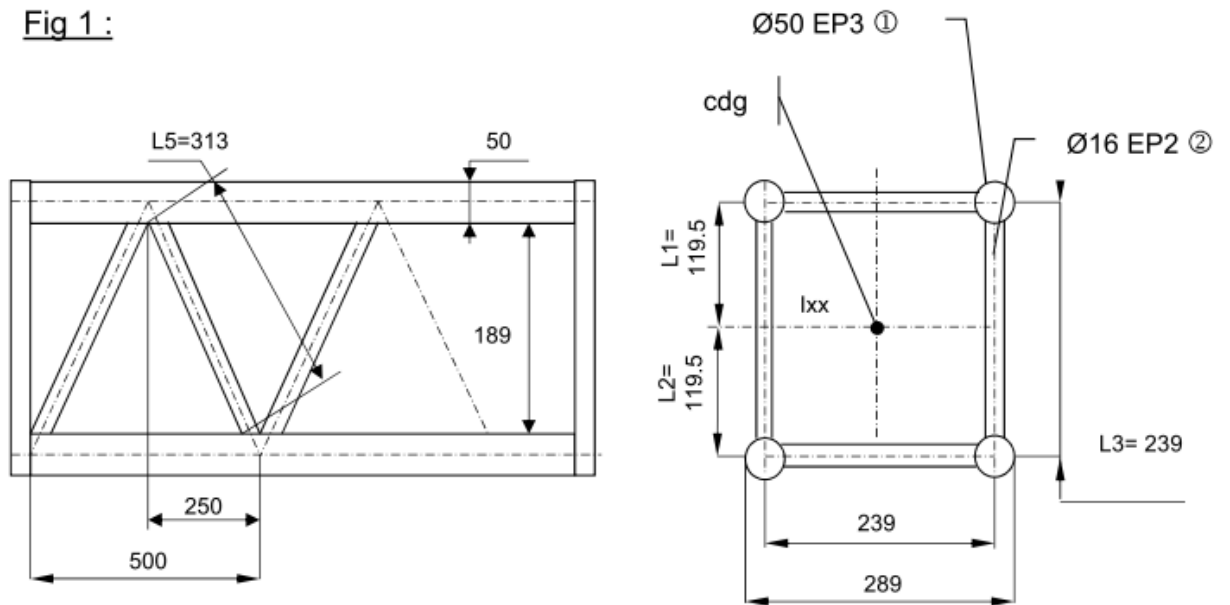
Fig 1 :

7. Structure SZ290FC/SC300_D

Les hypothèses prises en compte dans la note de calcul sont correctes. Les tableaux de charges correspondent aux résultats.

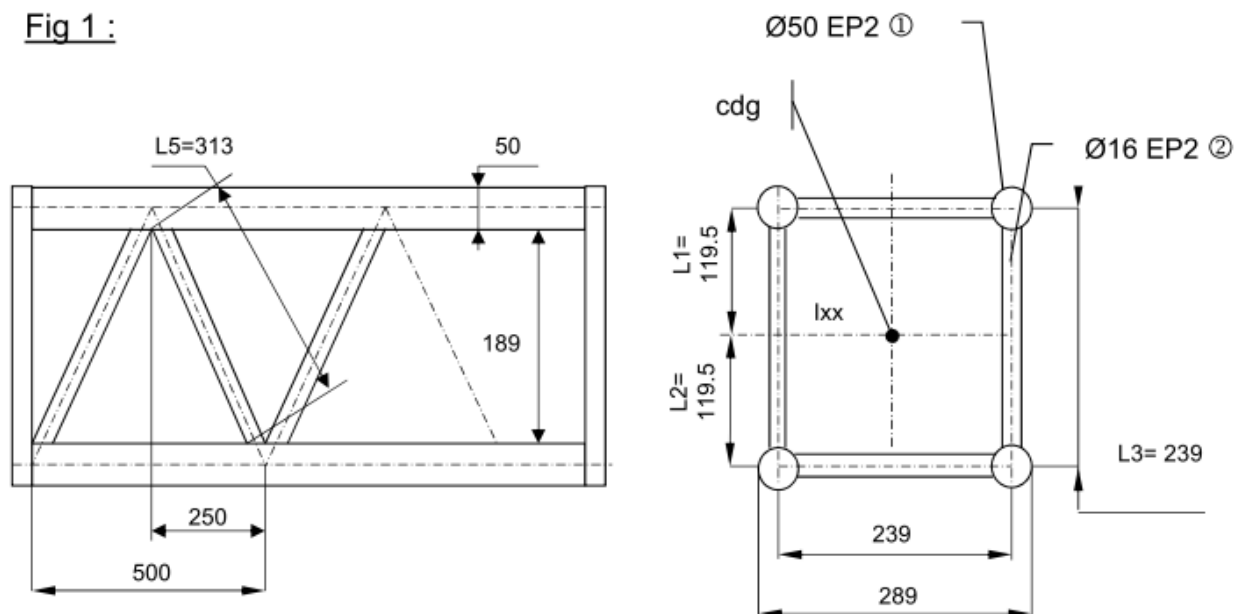
Fig 1 :

8. Structure SZ 290_D

Les hypothèses prises en compte dans la note de calcul sont correctes. Les tableaux de charges correspondent aux résultats.
